ロープネット工に関する維持管理手法の提案

藤田 雅也¹, 沢田 和秀², 八嶋 厚³, 新井 新一⁴, 須崎 竜太¹, 瀧澤 嘉男⁵

Suggestions for maintenance checks of the Rope-net method

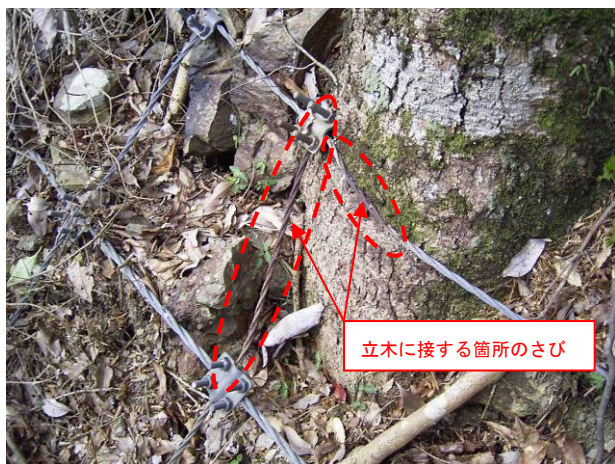
図6 立木に接する箇所のさび

立木の幹にワイヤロープが接している箇所は、さびが発生しやすい傾向が認められた（深部に達するさびが認められた16箇所中6箇所：38%）。立木を伝い流れる雨水が原因と考えられる（図6参照）。

森林に降った雨水のうち樹木の幹を伝わって流れる水は樹幹流と呼ばれ、水量は林内雨に比べて少ないが、溶存している物質の濃度が高く、大きく酸性に傾いていることが多い⁵⁾。

このため、立木に接して酸性化した樹幹流に触れる機会が多いワイヤロープは、他の箇所よりも腐食（さび）速度が速いと推察される。

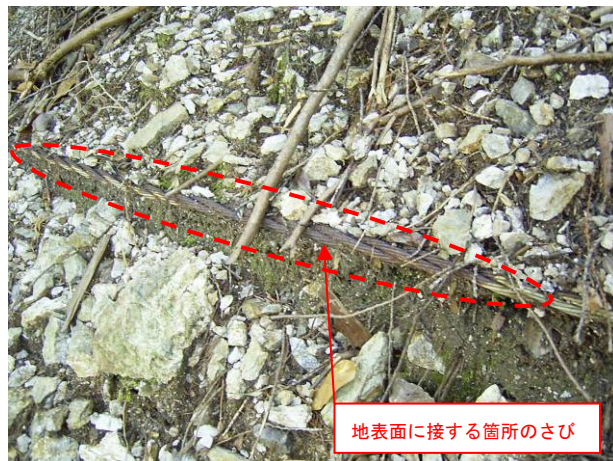
図7 地表面に接する箇所のさび

地表面にワイヤロープが接している箇所は、さびが発生しやすい傾向が認められた（深部に達するさびが認められた16箇所中7箇所：44%）。地表面を流れる表面水が原因と考えられる（図7参照）。

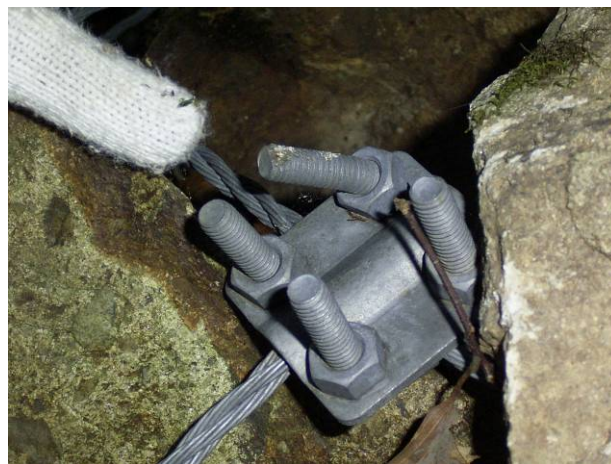
図8 クリップ部材の破損

部材の破損は、全31箇所中2箇所（6%）の現場で確認された（図8）。破損部材は、2箇所とも交点クリップ部材であり、この破損がロープネット工の落石予防機能に及ぼす影響は小さく、補修の必要性は低い。しかし、クリップの破損は、施工後の落石発生を示すものであり、このような箇所は、部材の補修よりも追加対策の必要性について調査・検討する必要がある。

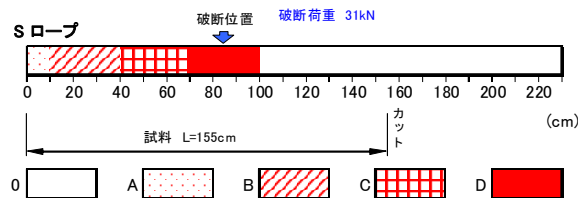
図 15 腐食度判定結果 (試料 S の例)

試料名称	破断荷重 (kN)	破断箇所の腐食度	試料採取現場番号
A	72	D	1
B	78	D	1
C	57	D	2
D	83	C	2
E	86	C	4
F	82	C	4
G	49	D	5
H	55	D	5
I	80	D	6
J	91	B	6
K	84	D	7
L	82	C	7
M	80	C	10
N	89	D	10
O	87	C	16
P	87	C	16
Q	86	C	17
R	87	C	17
S	31	D	26
T	84	C	26
G'	117	0	5

ただし試料 S は、採取箇所が腐食環境であることが判明したほか (後述)、他と比較して極端に低い試験結果であったことから、当研究では一般的な環境における結果ではないと判断して寿命曲線の検討から除外した。しかし、寿命曲線の検討は、性能が低下しやすいものを考慮して行うべきであり、後述する試料 S 採取箇所の土壌環境が一般的なロープネット工施工箇所と比べて特異なものであるかを検証する必要がある。この検証を行うには、今後のデータの蓄積を待たなければならない。

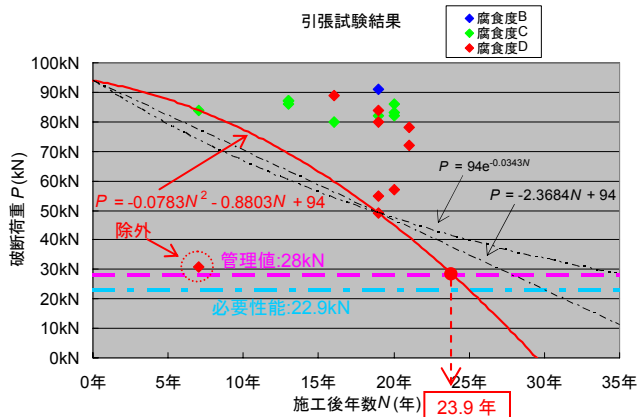
図 17 引張試験結果とワイヤロープの寿命曲線

引張試験結果を施工後年数と破断荷重の関係で表すと図 17 の通りとなる。この結果に前述の工場出荷時破断荷重 (94kN) を考慮すると、ワイヤロープの寿命曲線として式(7)が得られた。これにより、ワイヤロープの性能は、最速の場合で施工後 23.9 年後に管理値を下回ることとなる。

図 17 の縦軸に注目すると、腐食度 B および C のものには、大きな引張強度の低下は認められず、全て設計上のワイヤロープ破断荷重 (68.6kN: 表 7 参照) を満足している。一方、腐食度 D のものには、引張強度の低下が始まっているものがあり、数年後には管理値を下回る恐れがある。よって、腐食度が D まで進行したものは新しい部材に交換することとした。

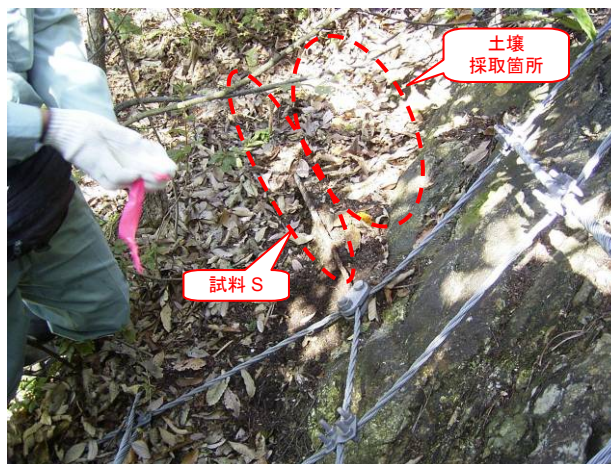
図 19 S 地点の状況

S 地点は、ロープネット工の端部アンカーが打設されている地点であり、地山の凹凸などによって局所的な荷重が作用する箇所ではなかった。また、表面水が流下しやすい地形をしており、ワイヤーロープがじめじめした土砂に埋没していた。

S 地点と対照区は、ともに土壌が腐植土であり、pH=4.3 と酸性化していることがわかった。S 地点はこれらに加えて含水比が高く、ワイヤーロープが土壌に埋没した状況であった。

これらの結果から総合的に判断すると、S 地点は、「酸性の腐植土壌」という潜在要因に加え、「含水比が高い土壌中にワイヤーロープが埋没している」というワイヤーロープの設置条件が重なり、電気化学反応が生じる腐食環境であると判断できるため、ワイヤーロープの寿命曲線検討

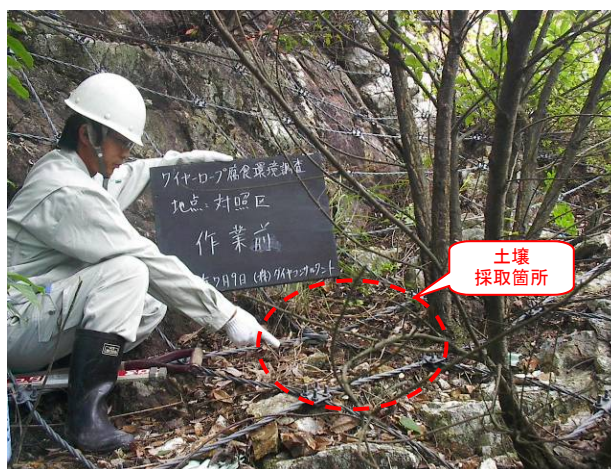
図 20 対照区の状況

一方対照区のワイヤーロープは、土砂に接してはいるが埋没まではしていない状況であった(図 19, 図 20 参照)。

一般に我が国の森林土壌は、降雨による塩類の流失、枯草や枯葉などの分解による有機酸や腐植酸などによって、酸性化していることが多い¹⁴⁾。また、対照区に重大なさびが発生していないことから、表 9 の(c)および(d)は、調査地全体の潜在要因と考えられる。
