### 津波堆積物の状況

## 宮城県気仙沼市の津波調査

【撮影日】平成23年3月30日, 4月1日

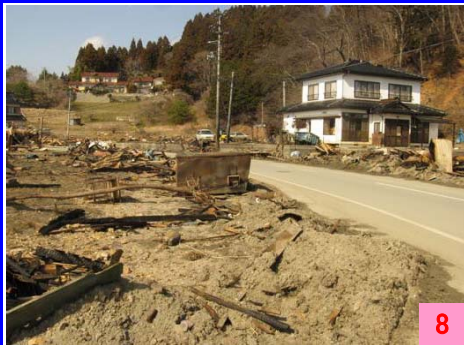
- 8 気仙沼市浪坂(砂-礫サイズ)
- 9 気仙沼市神山(粘土サイズ)
- 10 気仙沼市本町一丁目(粘土サイズ)
- 11 気仙沼市赤岩館森(粘土サイズ)
- 12 気仙沼市本吉町九多丸(粘土サイズ)
- 13 気仙沼市松崎馬場(砂-礫サイズ)
- 14 気仙沼市本吉町幸土(砂-礫サイズ)
- 15 気仙沼市本吉町新圃の沢(砂サイズ)
