ロープネット工に関する維持管理手法の提案

藤田 雅也¹, 沢田 和秀², 八嶋 厚³, 新井 新一⁴, 須崎 竜太¹, 瀧澤 嘉男⁵

Suggestions for maintenance checks of the Rope-net method

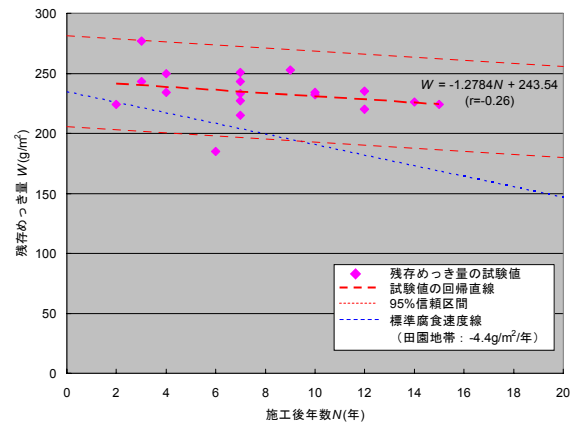
図11 施工後年数と残存めっき量（φ12mm、普通めっき）

式(2)の相関係数は-0.26（有意水準は30%）であり、弱い相関が認められた。しかし、式(3)の相関係数は-0.11（有意水準は73%）であり、有意な相関は認められなかった⁷⁾。

今回の調査結果から得られた腐食速度は1.3g/m²/年(φ12mm普通めっき)、1.9g/m²/年(φ12mm厚めっき)となり、標準腐食速度よりも非常に遅い。このことは、山林は田園地帯よりも水分や腐食性ガス(二氧化硫黄や二酸化窒素等)が少ないためと考えられる。

ワイヤーロープの耐用年数は、弱い相関が認められた式(2)から得られた腐食速度を用いると114年(式(5))となり、図11の95%信頼区間¹⁰⁾から計算すると142年(式(6))となる。いずれの場合も100年以上の耐用年数となり、当研究で得られた結果からはワイヤーロープの耐用年数は100年以上が期待できる。ただし、この結論は限られた数のデータから得られたものであり、その信頼性が十分でないため、同様の試験データを蓄積し結論の信頼性を向上させることが望ましい。なお厚めっきは、普通めっきよりもめっき付着量が多く、普通めっきより耐用年数が長いと考えられるため、ここでは普通めっきの結果を用いて考察した。

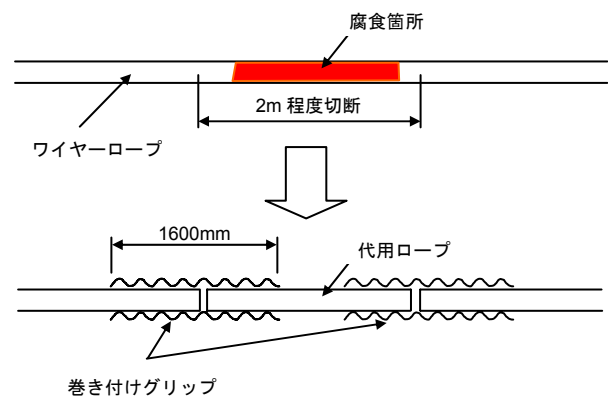
図13 ワイヤロープの採取・補修概念図

現地調査の結果、ロープに著しい腐食が認められた10箇所の現場から腐食したワイヤーロープを採取し、引張強度試験を実施した。引張強度試験は、各現場より2本ずつ採取した腐食ロープと、5郡上市八幡町吉野(1987)において採取した健全ロープ1本(ロープの径は14mm、G'と名付けた)をあわせた全21本で実施した(試料の名称は表6に示した。なお表6に示した現場番号は、図5、表2および表3に示した現場番号と同一である)。

調査対象施設は、いずれも現役の落石予防施設であるため、腐食ロープの採取箇所は、何らかの方法で補修しておく必要がある。ワイヤーロープの採取・補修方法の概念図を図13に示した。

腐食ワイヤーロープは、油圧式カッターを用いて腐食部分を2m程度切断して採取した。切断箇所は、新品の代用ロープ(2m)を巻き付けグリップで固定することによって補修した。巻き付けグリップの掌握性能は、ワイヤーロープの破断荷重を上回っており、補修後も1本のワイヤーロープとしての引張り性能が低下することはない。

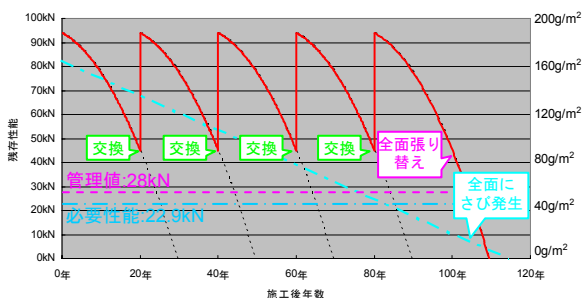
図 18 ロープネット工維持管理サイクルのイメージ図

この図 18 のように、ロープネット工施設は、適切な維持管理により、施工後 20 年が経過し腐食度 D まで達した
