衝撃弾性波探査法による PC管の劣化概略調査

■ 概要 [顕在化する埋設管水路の破損事故を防ぐ弊社の技術]

概要調査の手法として、弊社ではPC管カバーコートの劣化に伴う躯体全体の弾性波速度の変化に着目し、非破壊調査である「衝撃弾性波探査」での劣化管抽出手法を新たに開発しました。

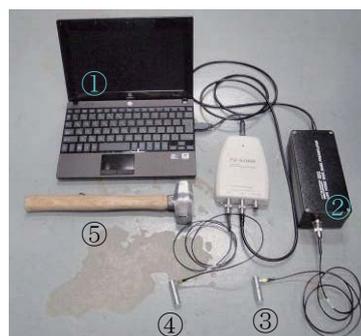
衝撃弾性波測定装置一式

衝撃弾性波探査法の測定装置は、小型・軽量で、シンプルな構成となっており、各装置(デジタルオシロスコープ用PC、アンプ)のバッテリーのみで測定できることから、管内における可搬性に優れ、効率的に測定ができます。

衝撃弾性波測定装置の構成例

- ① デジタルオシロスコープ及びデータ記録用ノートPC
- ② 受振器用アンプ
- ③ 受振用受信器
- ④ 発振用受信器
- ⑤ ハンマー

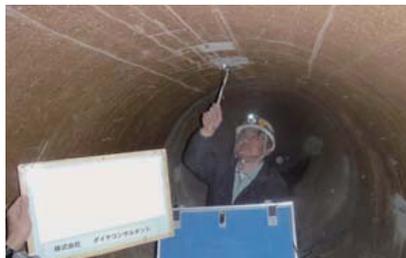
管頂部における測定状況

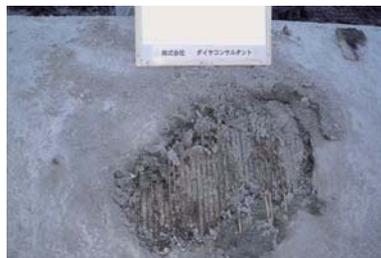
劣化状況の例
