# 衝撃弾性波探査法による PC管の劣化概略調査

## ■ 概要 [顕在化する埋設管水路の破損事故を防ぐ弊社の技術]

概要調査の手法として、弊社ではPC管カバーコートの劣化に伴う躯体全体の弾性波速度の変化に着目し、非破壊調査である「衝撃弾性波探査」での劣化管抽出手法を新たに開発しました。

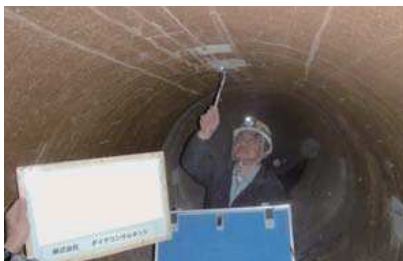
管頂部における測定状況

PC管の管頂部における衝撃弾性波の測定では、伝播速度の増加（No.2管）が認められました。一方、超音波探査法による部材厚測定においてもカバーコートかぶり厚は、0mm以下の値を示しており、両探査方法の結果は、整合していることが確認されました。図のように、**1回の測定ラインによる伝播速度**から、現場で容易に劣化の有無を判断できます。
